VI Workshop di Geofisica  
PERICOLOSITA' SISMICA, MICROZONAZIONE E  
EFFETTI DI SITO

**Le caratteristiche del terremoto d'Abruzzo  
del 6 aprile 2009 e i danni alle strutture**

Oreste S. Bursi, PhD PE MASCE

BURSI, O. S. , Dusatti T., Pucinotti R., "A Reconnaissance report. The April 6, 2009, L'Aquila Earthquake. Italy", Report, <http://www.reluis.it>, 2009.

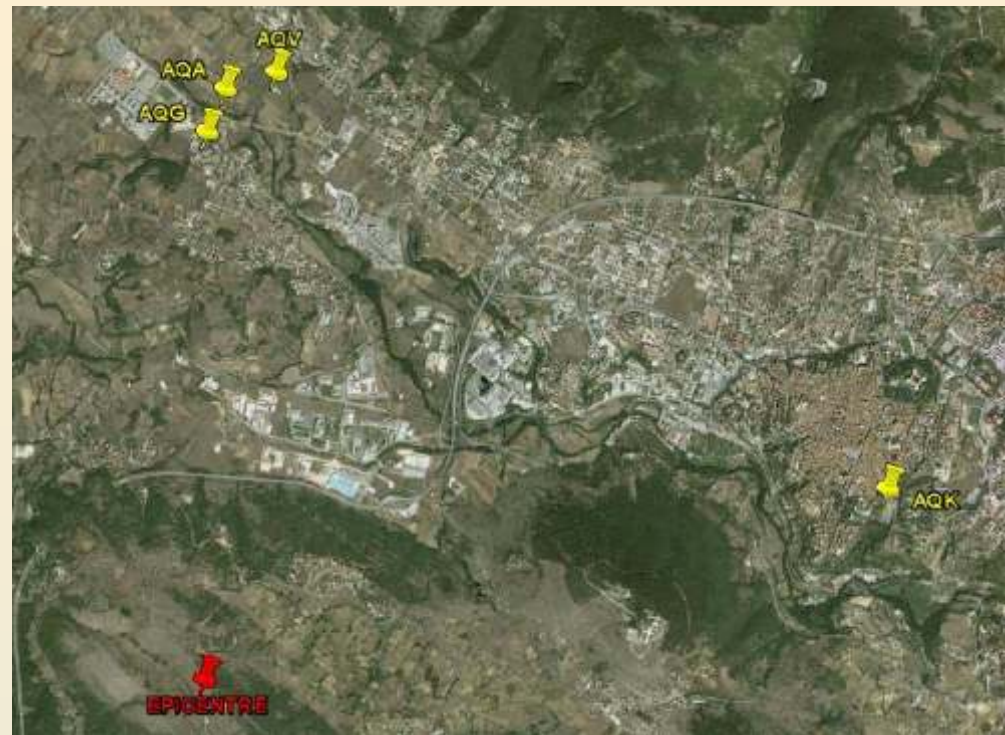
- FA030 – station AQA, site Colle dei Grilli  
Soil profile type B, Topography factor ST=1,1
- GX066 – station AQA, site Aterno Valley  
Soil profile type B, Topography factor ST=1,0
- AM043 – station AQA, site Aquila Parking  
Soil profile type C, Topography factor ST=1,1
- CU104 – station AQA, site Aterno River  
Soil profile type B, Topography factor ST=1,0

Storie di accelerazione registrate dalle stazioni localizzate in un'area entro 6 Km dall'epicentro.

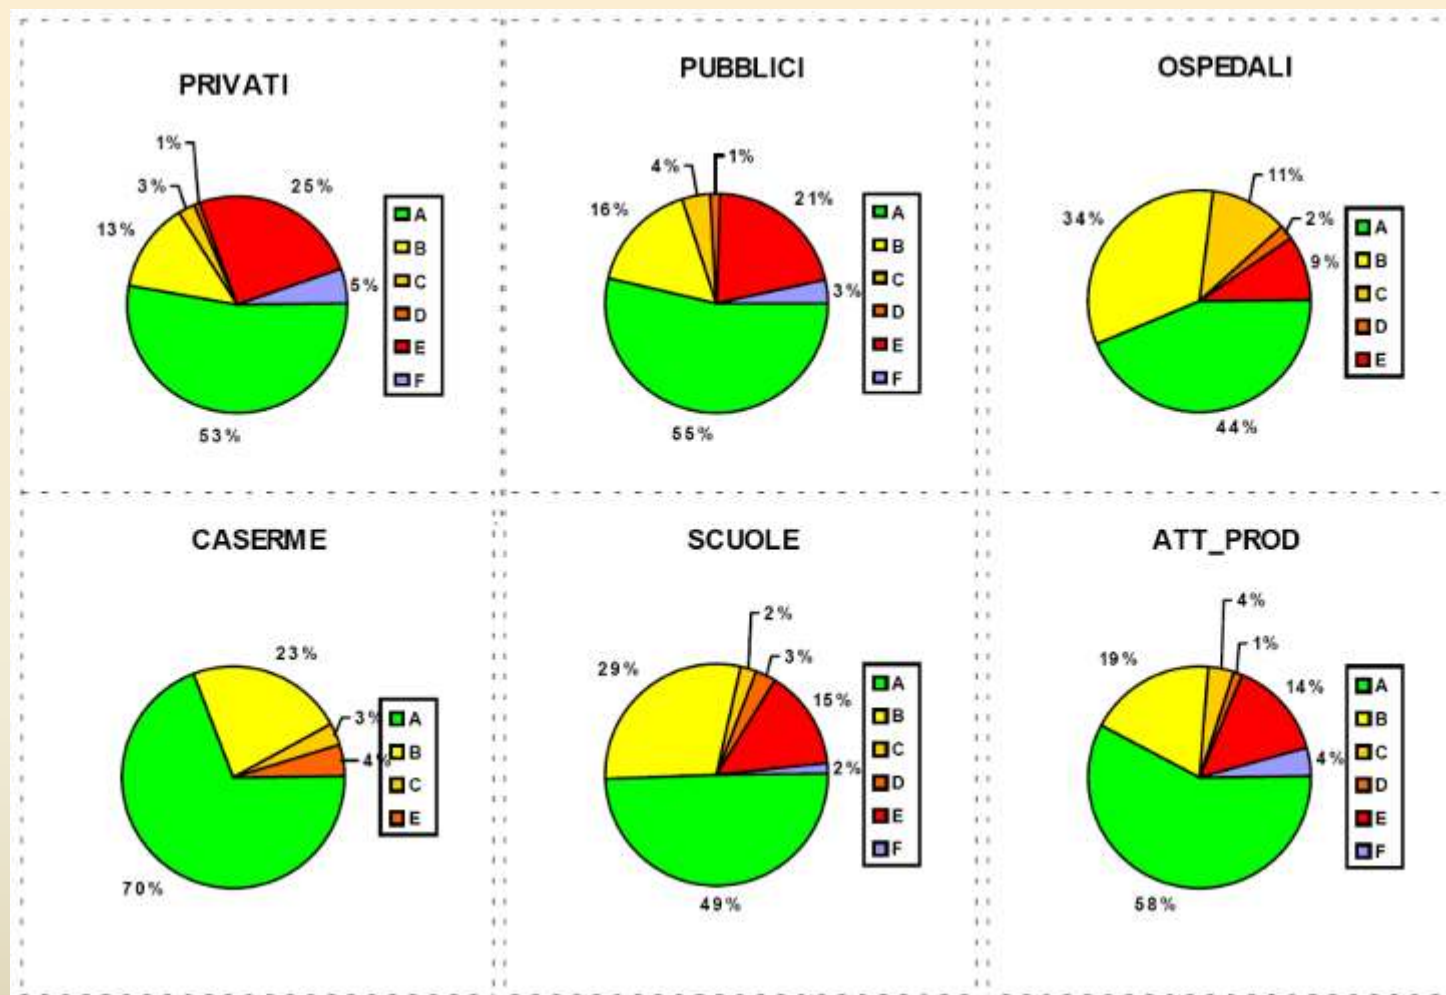
**OSPEDALI** hanno mostrato la piu' grande percent. di AGIBILITA' dopo provvedimenti di p.i. (con, **danni non strutturali**)

**STAZIONI DI POLIZIA e MILITARI** hanno evidenziato la piu' grande aliq. di edifici AGIBILI (per **migliori costruzioni/qualita' prog.**)

**PRIVATI e PUBBLICI** hanno mostrato la piu' bassa percent. di edifici AGIBILI (per **peggiori costruzioni/qualita' prog.**)

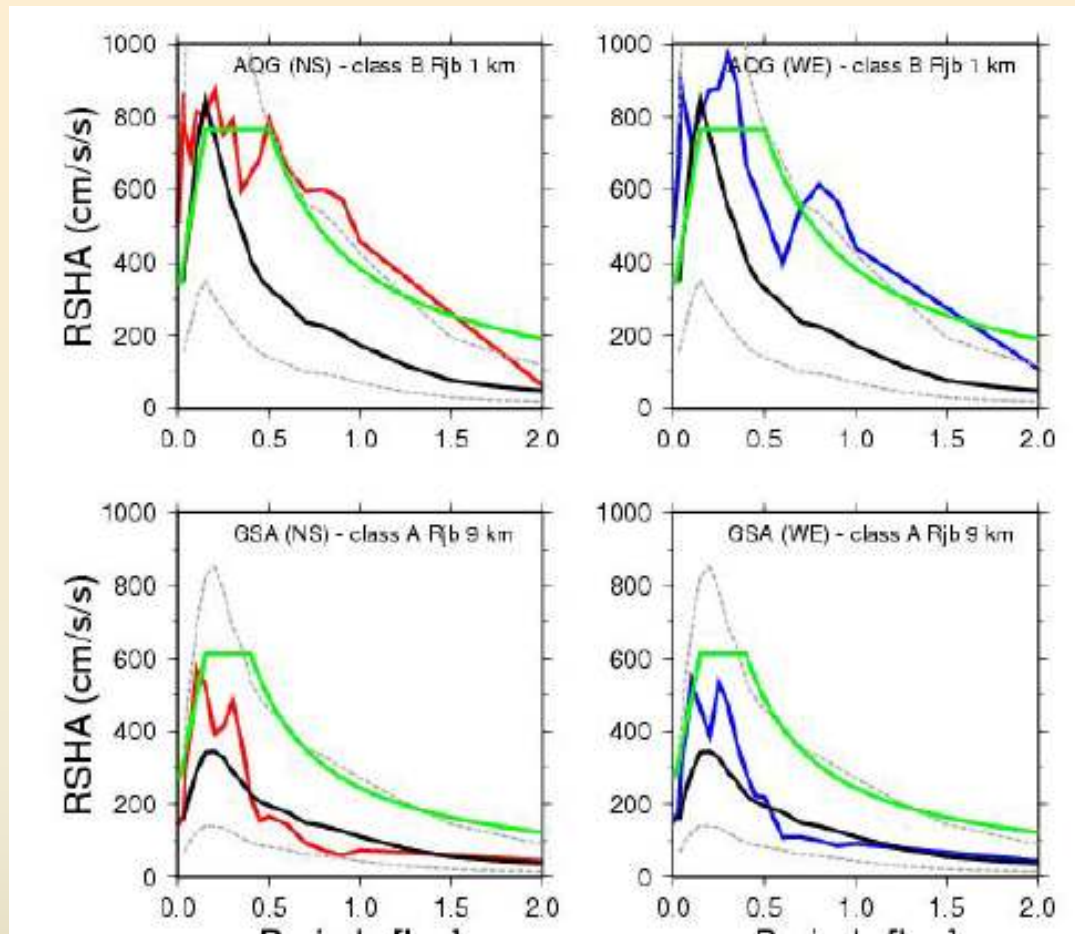
Per suoli di Classe B gli spettri di risposta eccedono sia i bassi periodi (0–.4s) che i periodi intermedi (0.8-1.5s)

Spettri di risposta dell'accelerazione dell'EC8 con accelerazione di picco pari a 0.25g (10% prob. in 50 anni) e spettri ottenuti da due registrazioni near fault con suoli di Classe A e B

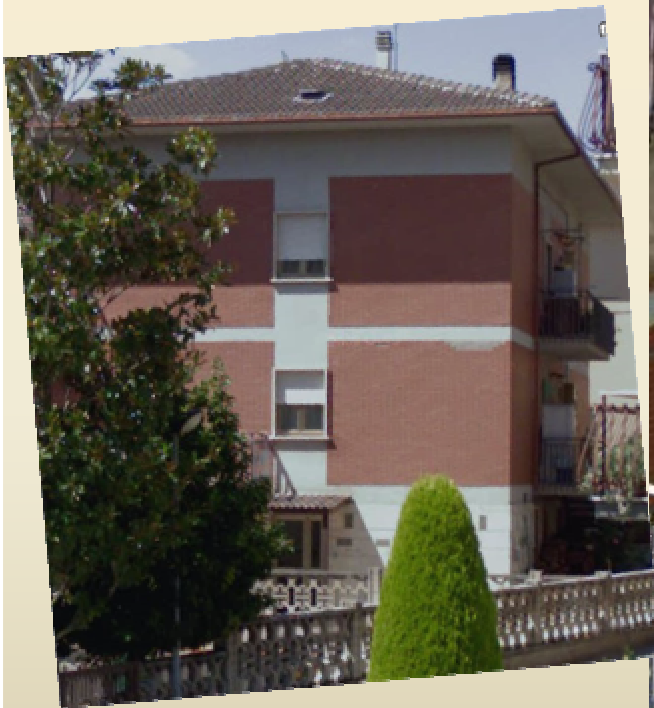
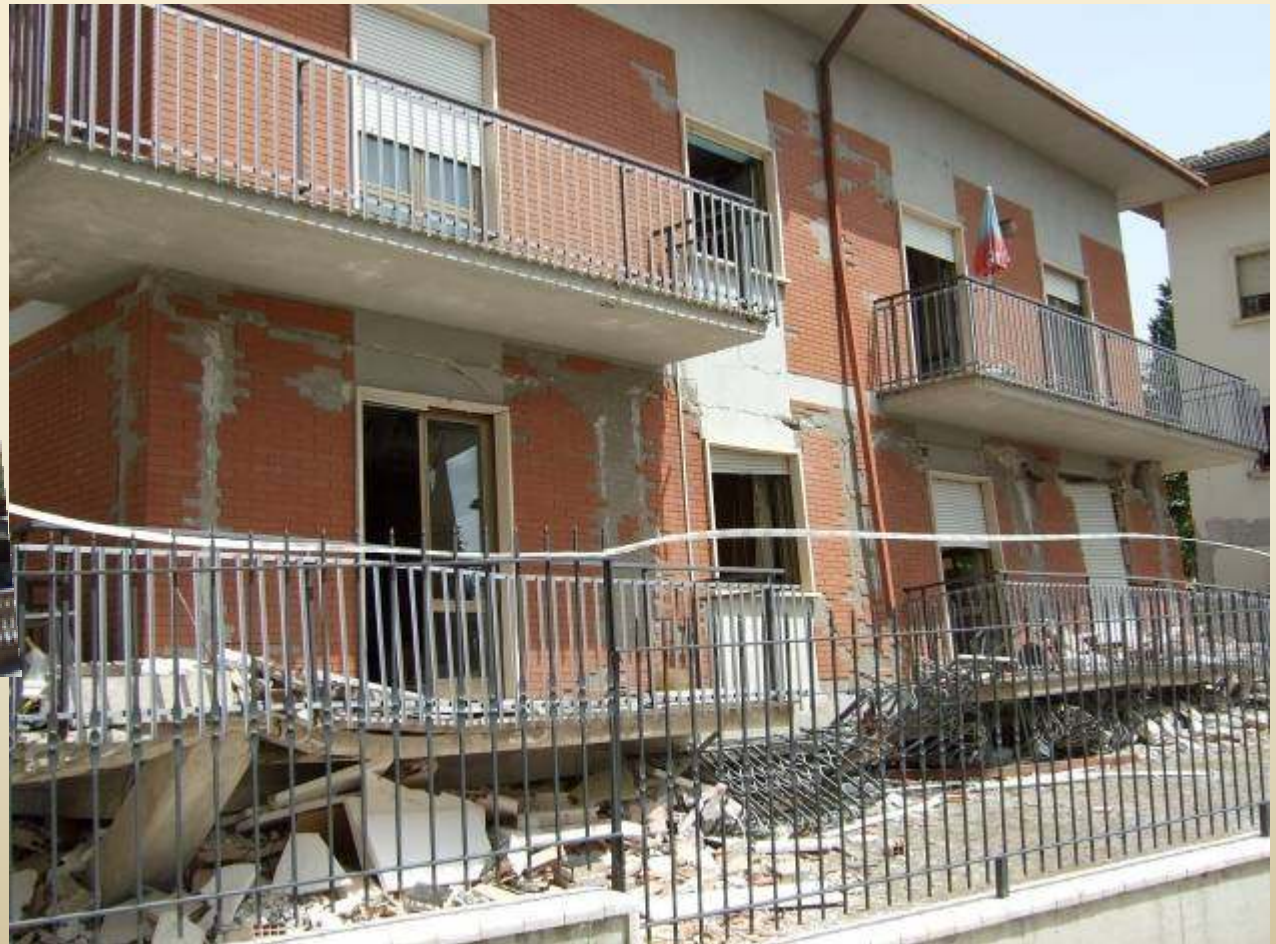
Se la distribuzione degli elementi costruttivi senza funzione strutturale con  $s > 100\text{mm}$  è fortemente irregolare in altezza deve essere considerata la concentrazione di danno ai livelli caratterizzati da significativa riduzione di tali elementi. Questo requisito si intende soddisfatto incrementando del 40% le azioni di calcolo per gli elementi verticali (pilastri e pareti) dei livelli con tali riduzioni.

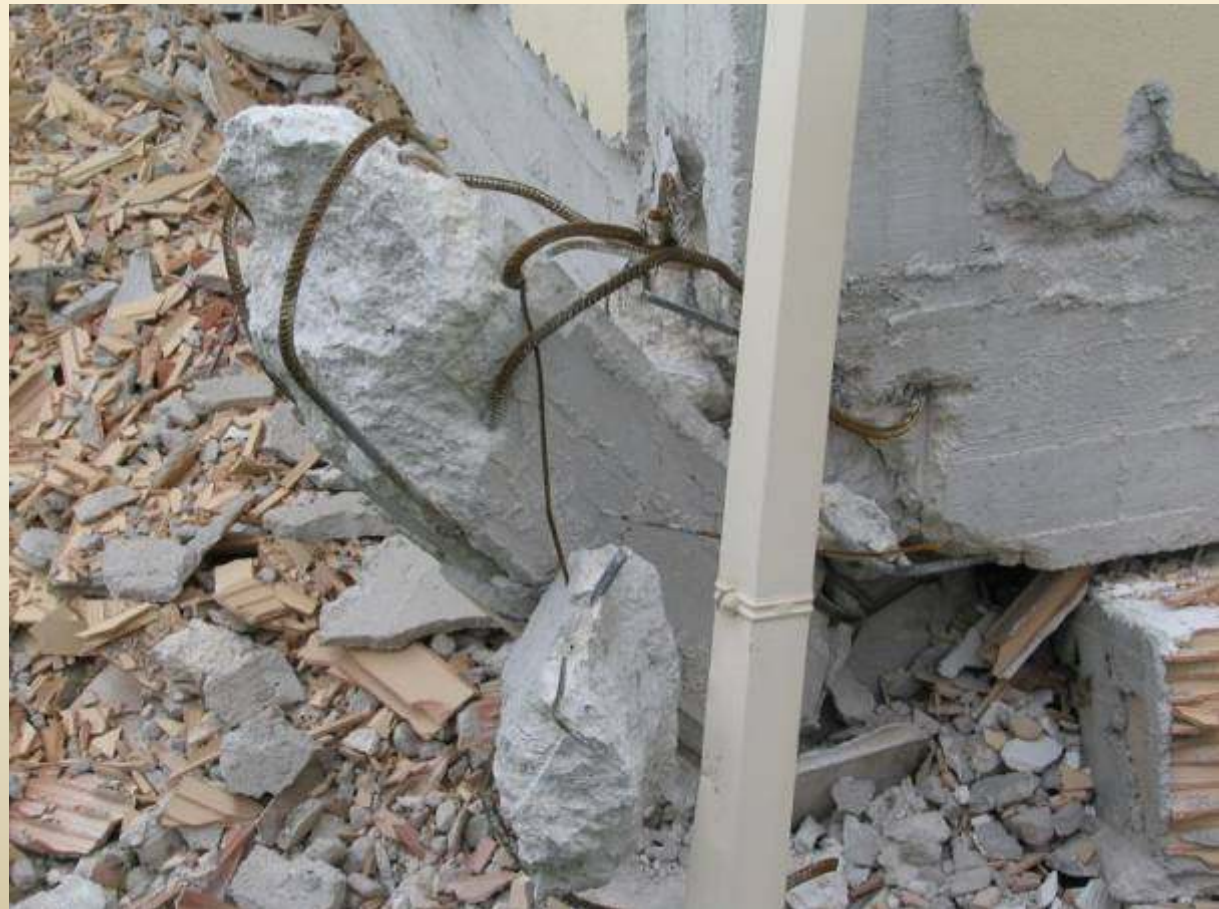
Nelle zone critiche le barre disposte sugli angoli della sezione devono essere contenute dalle staffe il cui passo deve essere minore di:

- $1/3$  e  $1/2$  del lato minore della sezione (CD"A" e CD"B");
- 125 mm e 175 mm (CD"A" e CD"B");
- 6 e 8 volte il diametro delle barre longitudinali (CD"A" e CD"B").

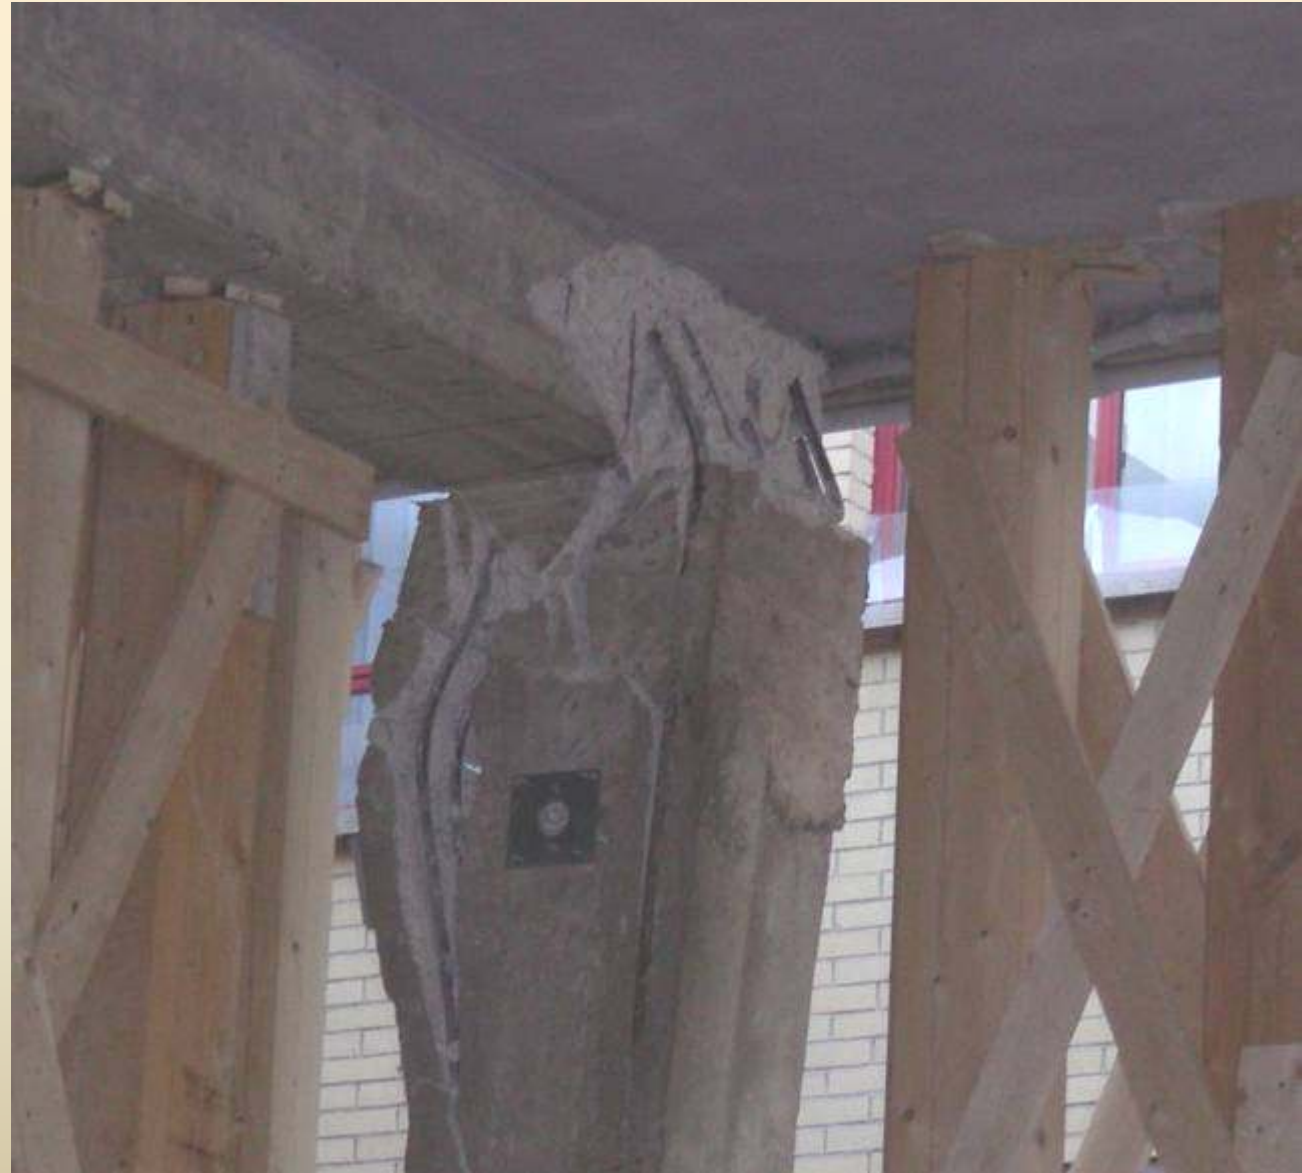
Lungo le armature longitudinali del pilastro che attraversano i nodi non confinati devono essere disposte staffe di contenimento in quantità almeno pari alla maggiore prevista nelle zone del pilastro inferiore e superiore adiacenti al nodo. Questa regola può non essere osservata nel caso di nodi interamente confinati.

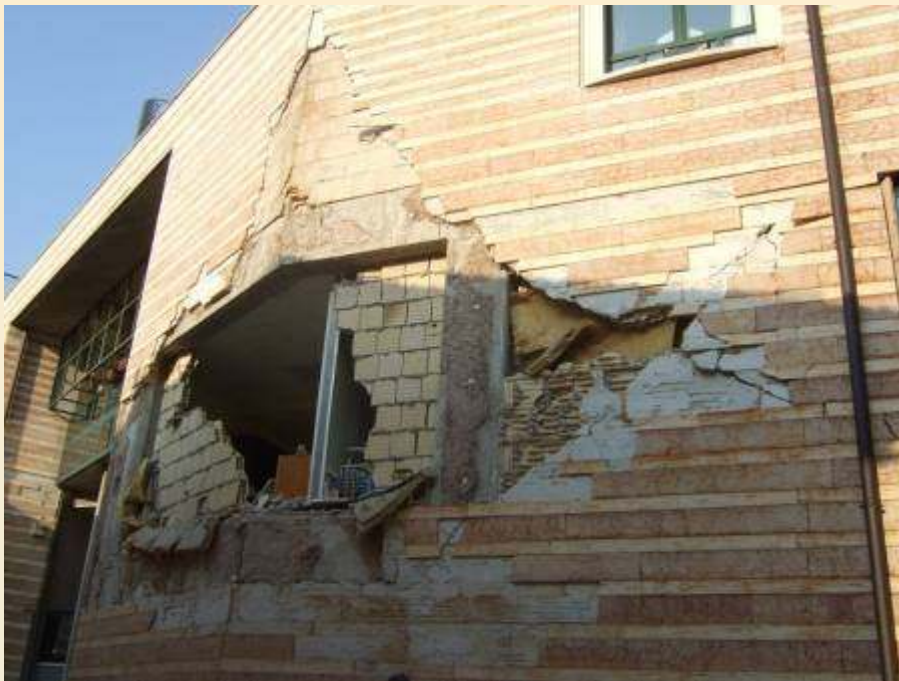
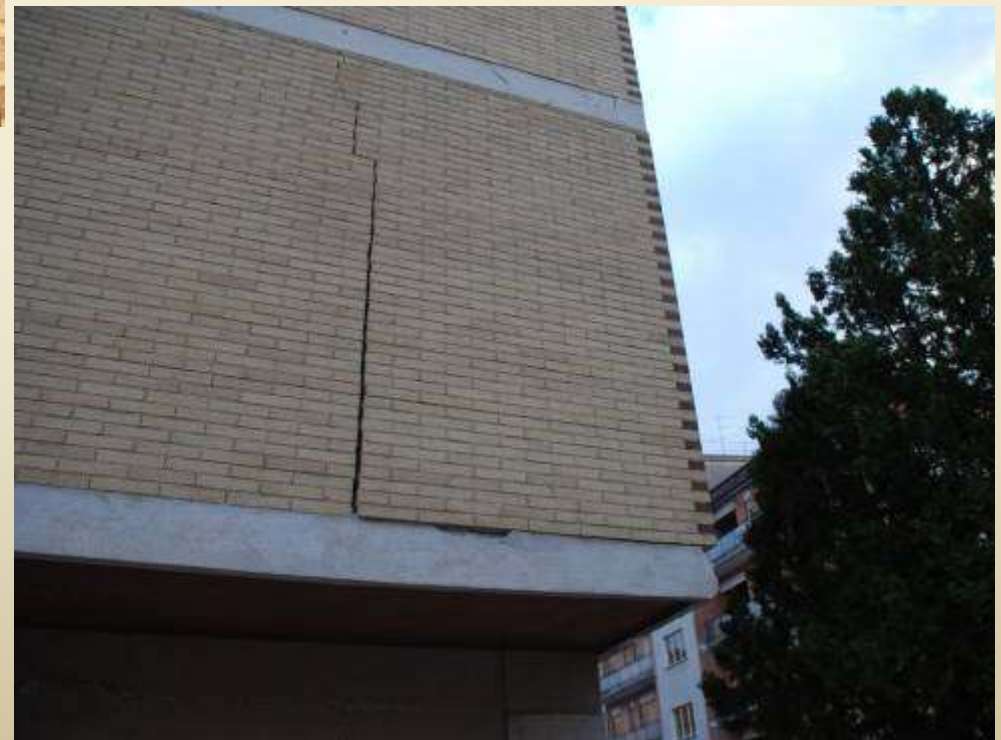
L'irregolarità in pianta degli elementi costruttivi senza funzione strutturale con  $s > 100\text{mm}$  deve essere valutata e tenuta in conto. Questo requisito si intende soddisfatto se si raddoppia l'eccentricità accidentale.

Il valore del fattore di struttura  $q$  viene calcolato dal prodotto di un valore massimo  $q_0$  e  $K_R$  che è un fattore riduttivo che dipende dalle caratteristiche di regolarità in altezza della costruzione, pari ad 1 per costruzioni regolari in altezza e pari a 0,8 per costruzioni non regolari.

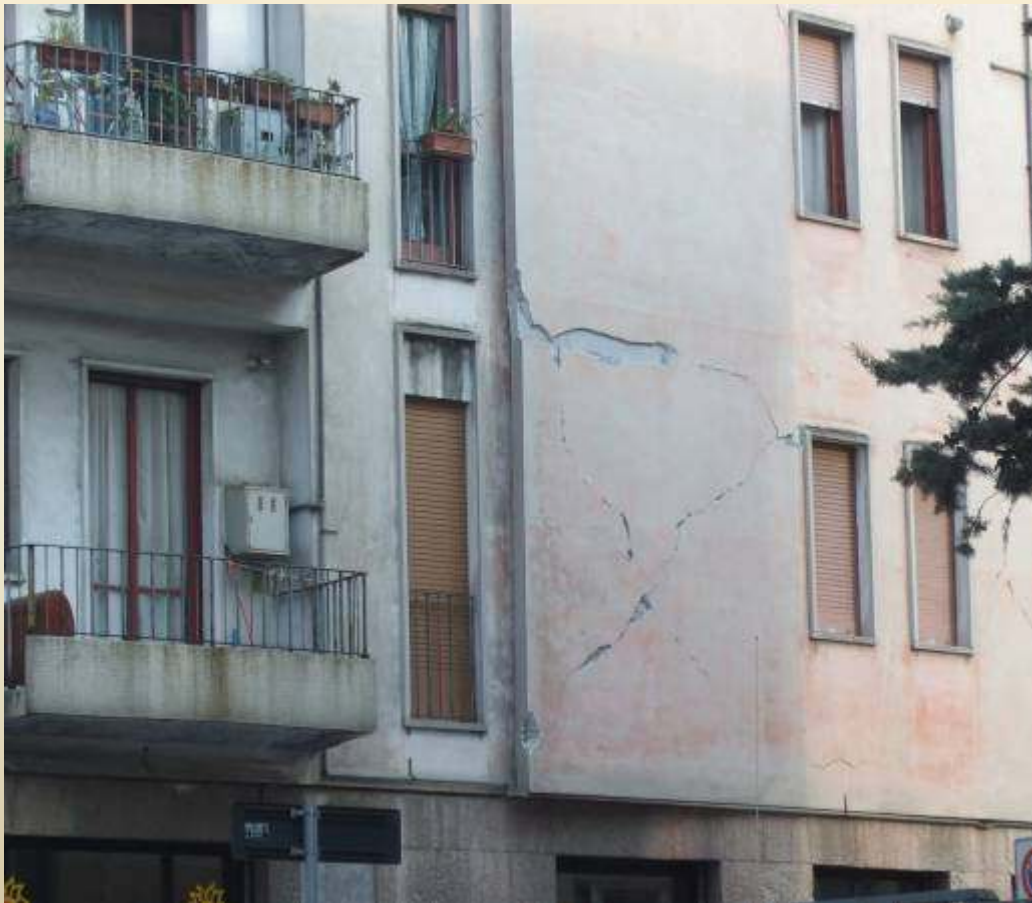
Nella definizione del modello elementi strutturali secondari e non strutturali autoportanti (tamponature) possono essere rappresentati solo in termini di massa considerando il loro contributo di resistenza solo qualora possiedano rigidezza tali da modificare il comportamento del modello.

Interazione telai e pannelli murari di tamponatura analizzato con l'allegato della Circ. Min. n.65 del 10 aprile 1997

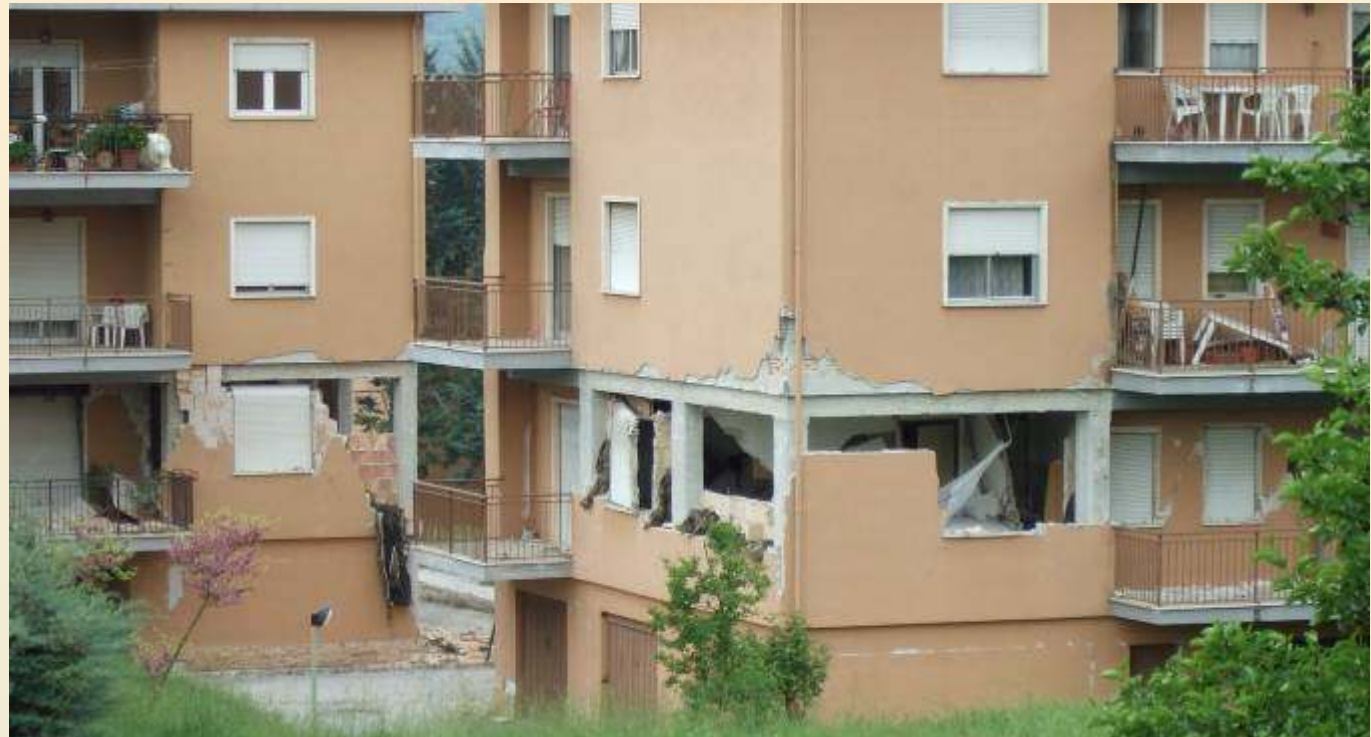
Per evitare la  
temporanea  
inagibilità di una  
costruzione si deve  
verificare che gli  
spostamenti di  
interpiano in  
presenza dell'azione  
sismica di progetto  
relativa allo SLD  
siano inferiori a

- a) per tamponamenti collegati rigidamente alla struttura che interferiscono con la deformabilità della stessa
- $$d_r < 0,005 h \quad (7.3.16)$$
- b) per tamponamenti progettati in modo da non subire danni a seguito di spostamenti di interpiano  $d_{rp}$ , per effetto della loro deformabilità intrinseca ovvero dei collegamenti alla struttura:
- $$d_r \leq d_{rp} \leq 0,01 h \quad (7.3.17)$$
- c) per costruzioni con struttura portante in muratura ordinaria
- $$d_r < 0,003 h \quad (7.3.18)$$
- d) per costruzioni con struttura portante in muratura armata
- $$d_r < 0,004 h \quad (7.3.19)$$

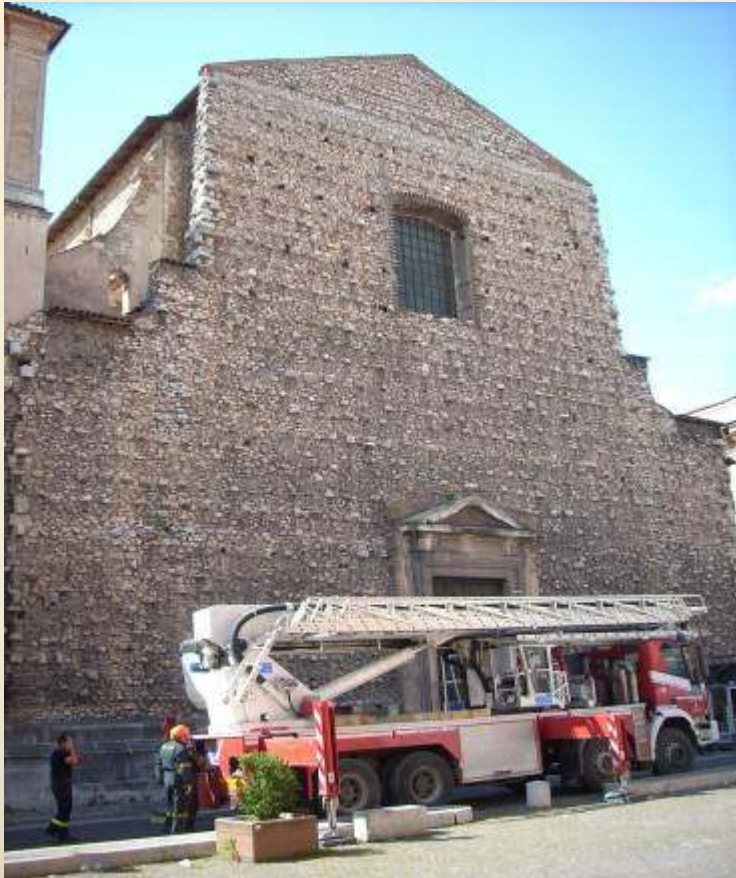
Chiesa di S. Margherita detta dei Gesuiti - Struttura portante verticale in muratura

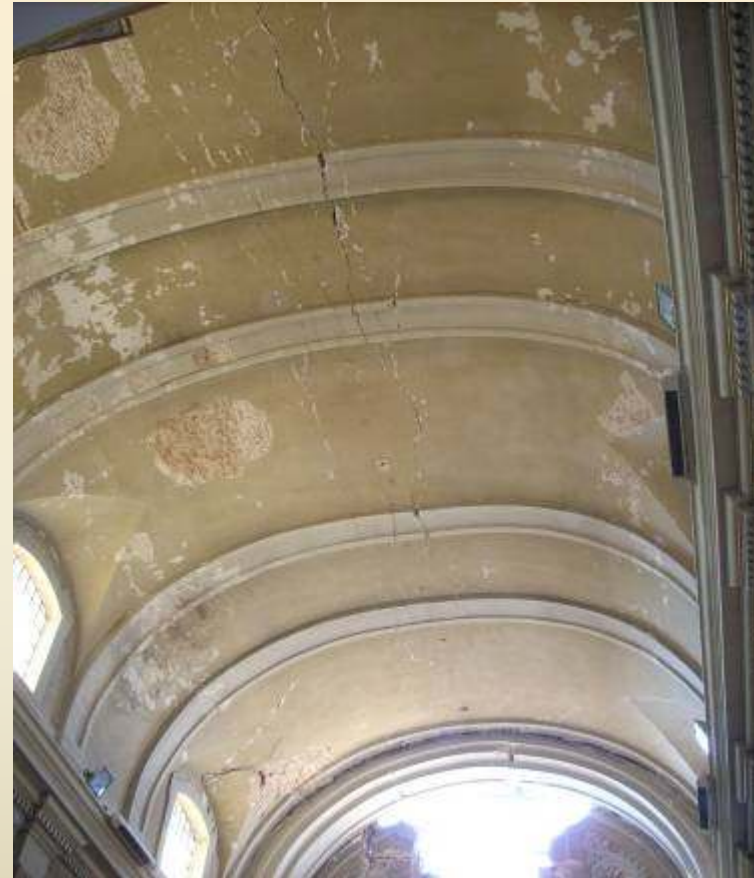
Struttura orizzontale a volta realizzata con mattoni in costa

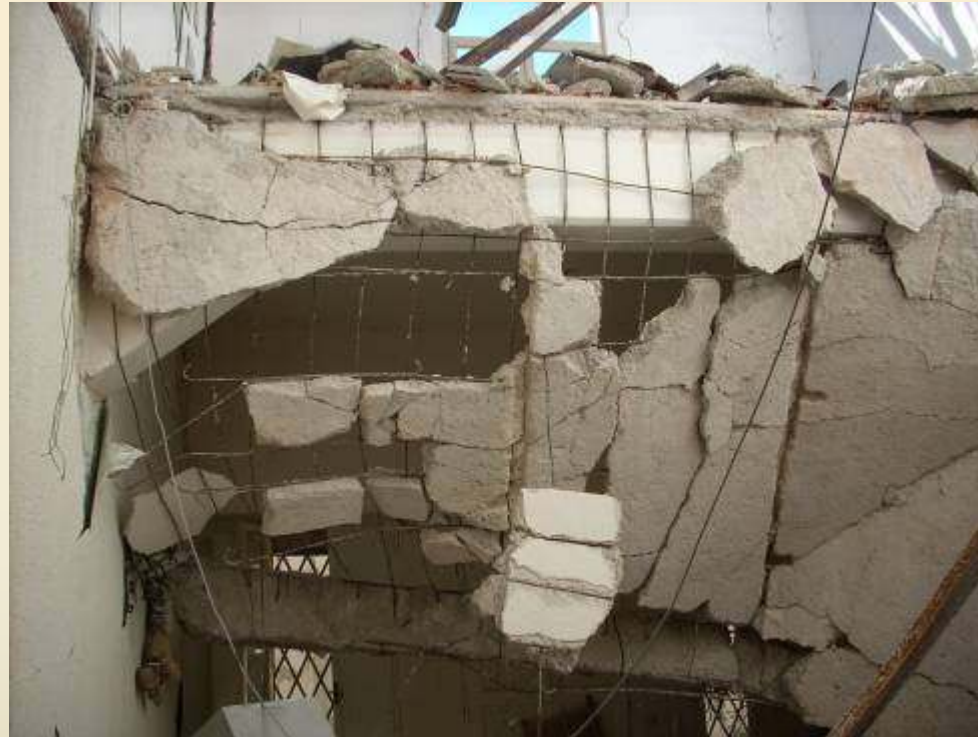
Crollo di una piastra in c.a. nella Chiesa

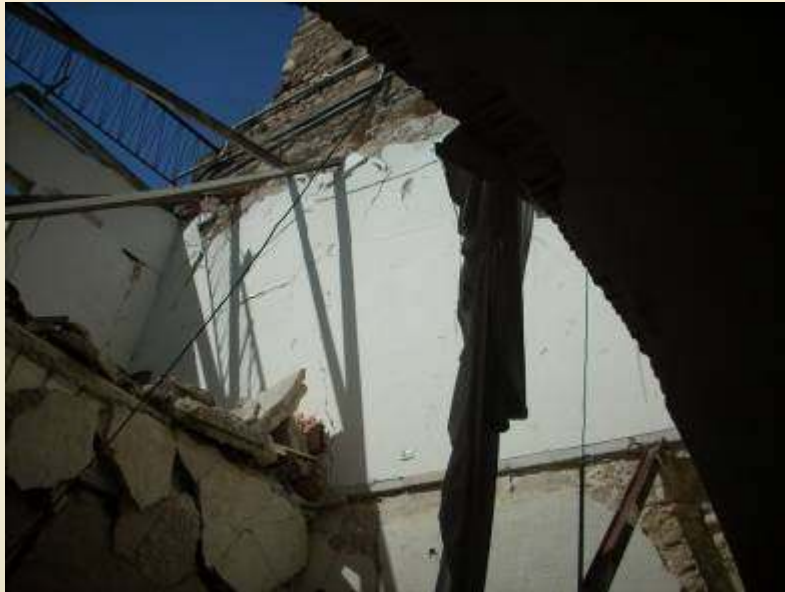
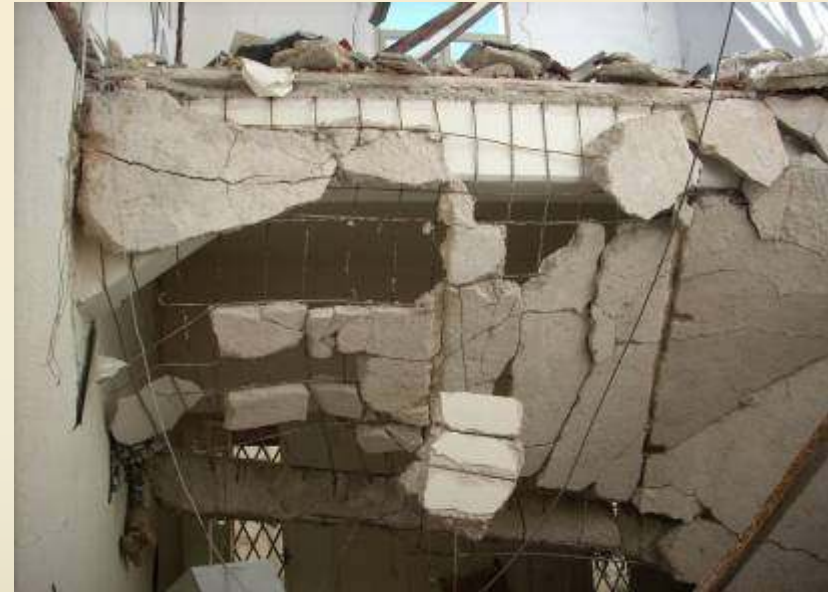
Crollo della copertura (travi metalliche) e del solaio del primo piano (soletta in c.a.) della sacrestia della chiesa di S. Margherita a L'Aquila da imputare alla mancanza di un adeguato collegamento fra la struttura verticale e quella orizzontale

Ad ogni piano deve essere realizzato un cordolo continuo all'intersezione tra solai e pareti. Travi metalliche o prefabbricate costituenti i solai debbono essere prolungate nel cordolo per almeno la metà della sua larghezza e comunque per non meno di 12 cm ed adeguatamente ancorate ad esso.

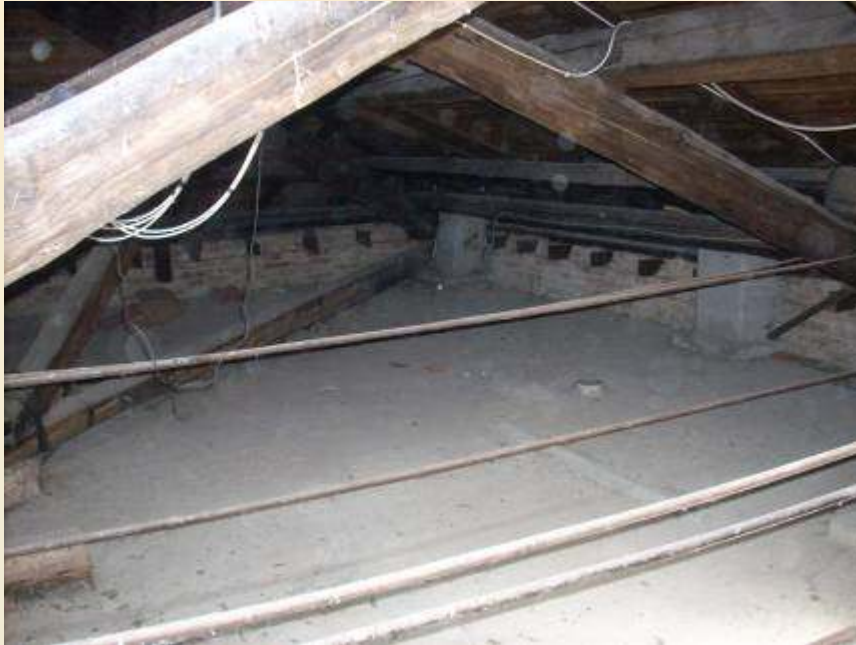
Spinta indotta da una copertura pesante non opportunamente contrastata

Le strutture costituenti orizzontamenti e coperture non devono essere spingenti. Eventuali spinte orizzontali, valutate tenendo in conto l'azione sismica, devono essere assorbite per mezzo di idonei elementi strutturali.

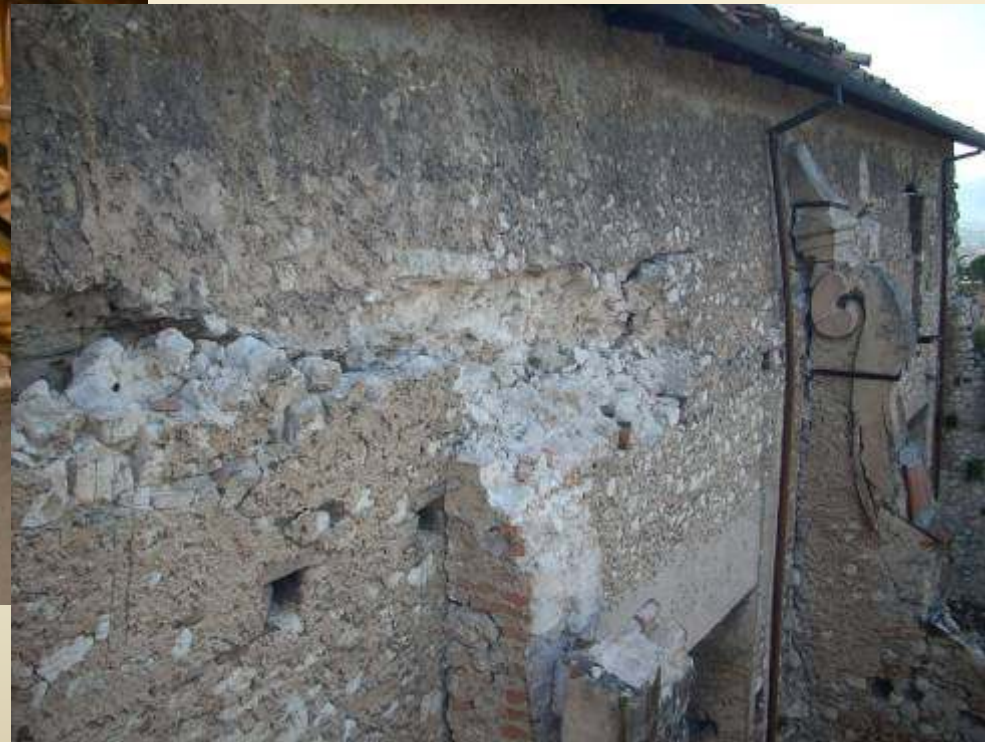
Danneggiamento dei contrafforti laterali della chiesa di S. Margherita a L'Aquila dovuta alle spinte orizzontali esercitate dalle facciate, conseguenti alla presenza della volta la cui spinta orizzontale non è stata opportunamente contrastata

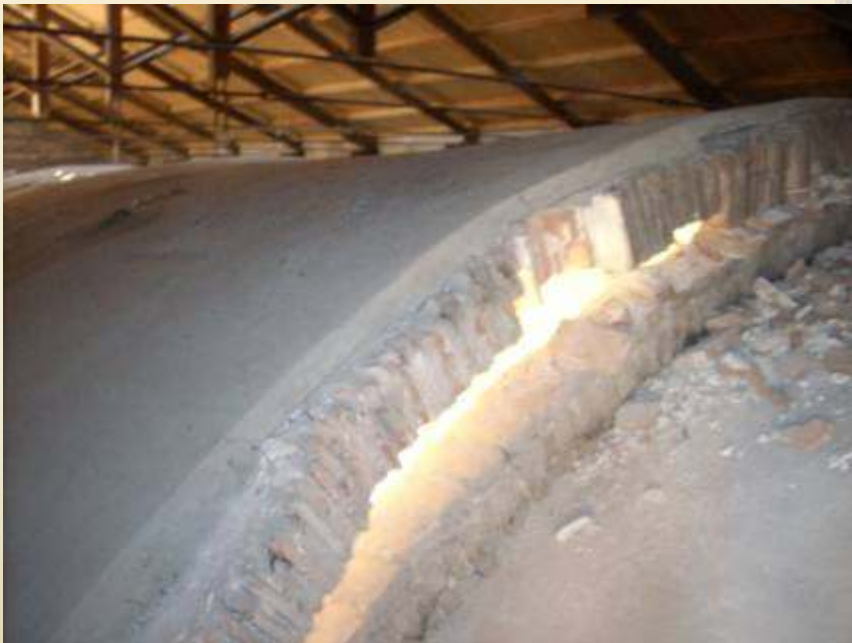
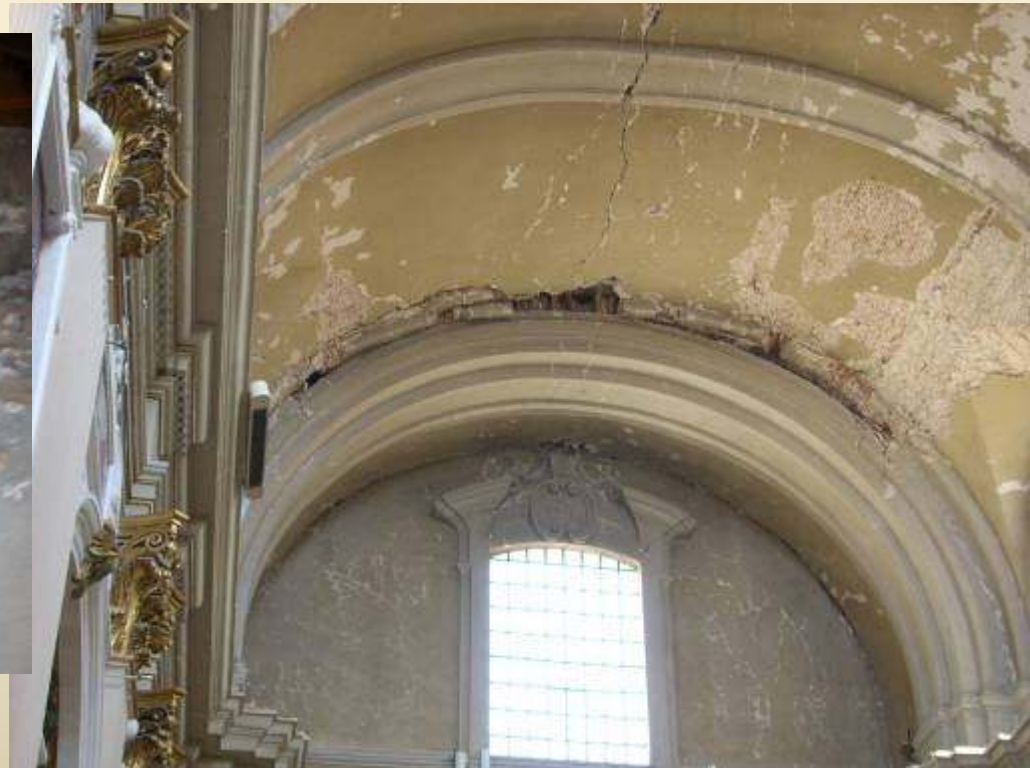
Danneggiamento della volta della chiesa di S. Margherita a L'Aquila rinforzata circa 20-30 anni fa con un getto in cls senza l'opportuna eliminazione della spinta orizzontale con tiranti. Le lesioni principali sono il distacco in alcuni punti del cls della soletta dai mattoni e fessurazioni longitudinali sull'estradosso in corrispondenza delle reni e in chiave all'intradosso.

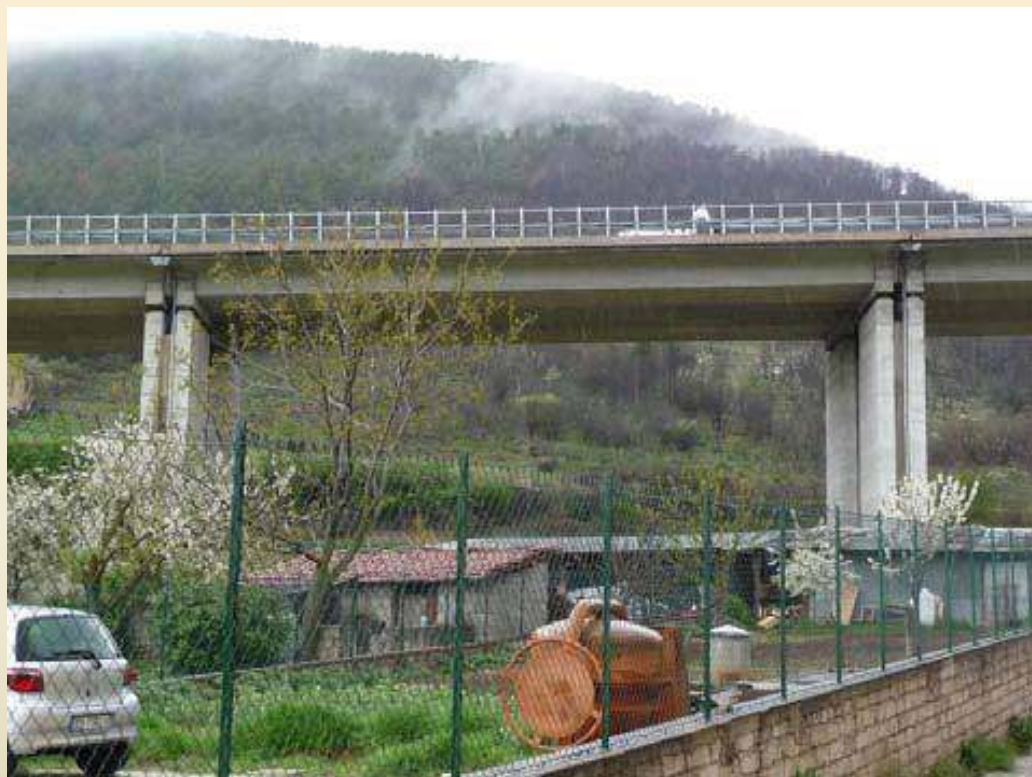
Scorrimento degli appoggi sulle pile del viadotto (travi semplicemente appoggiate)

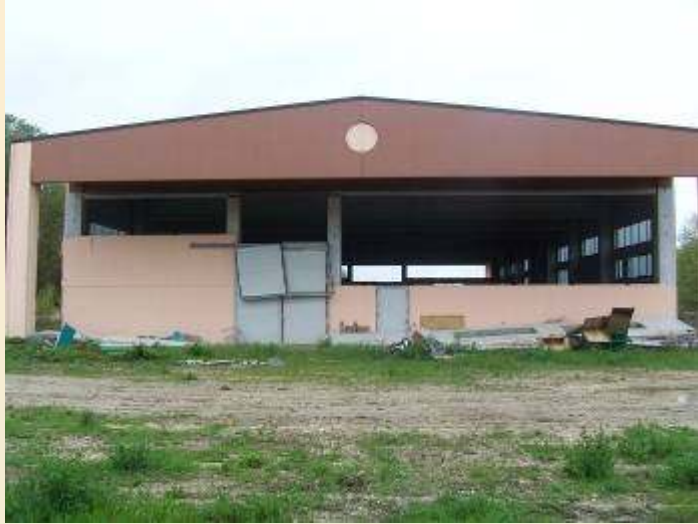
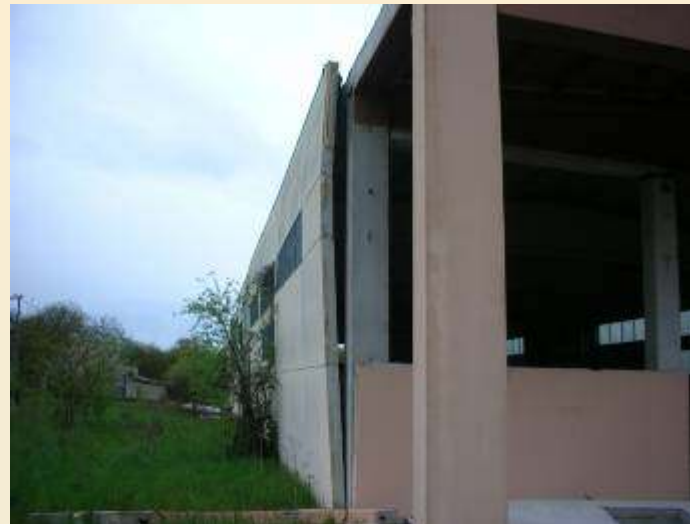
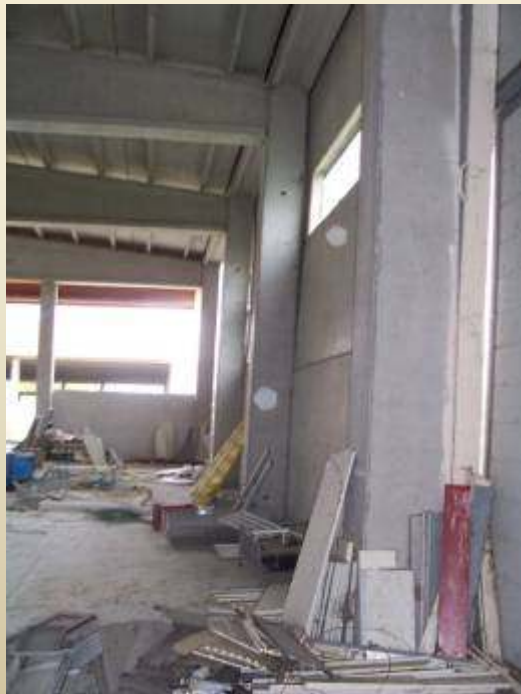
Edificio industriale vicino al campo sportivo di Bazzano con drift residui dell'1.5%.

-Progettazione fine anni '70.

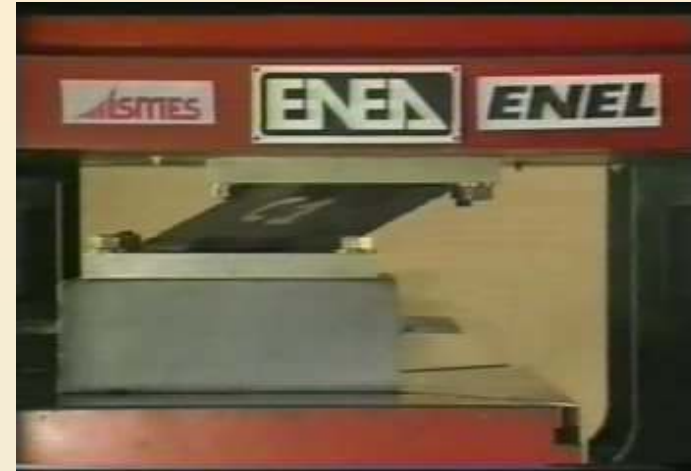
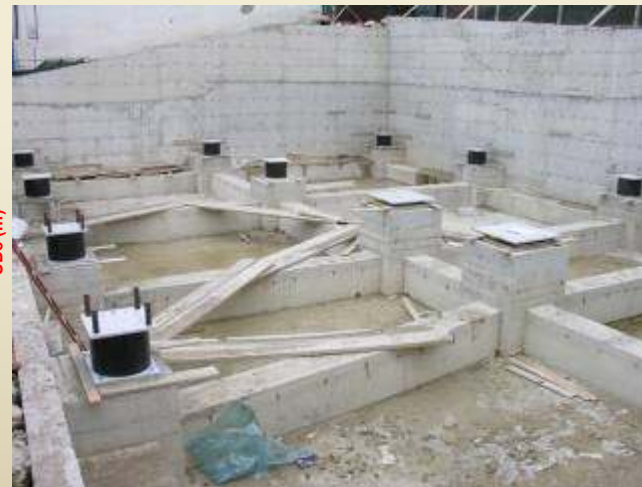
$A_c \gg A_i$   
 $F_c \gg F_i$   
 $D_c \gg D_i$   
 $S_c \gg S_i$

-Progettazione anni 2000

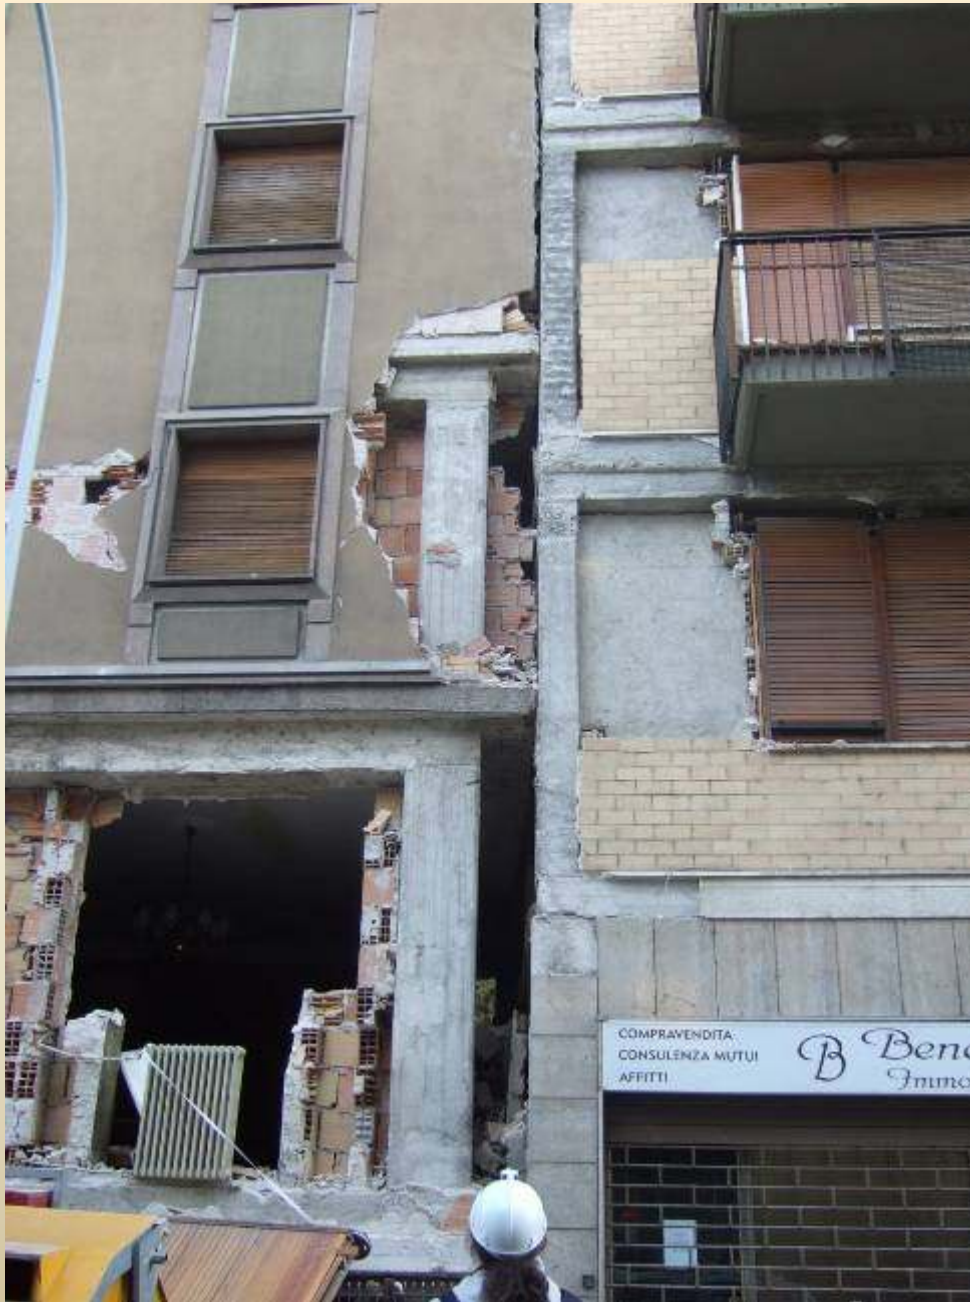
## NTC 7.2.2

### Distanza tra costruzioni contigue
