VI Workshop di Geofisica  
PERICOLOSITA' SISMICA, MICROZONAZIONE E  
EFFETTI DI SITO

**Le caratteristiche del terremoto d'Abruzzo  
del 6 aprile 2009 e i danni alle strutture**

Oreste S. Bursi, PhD PE MASCE

BURSI, O. S. , Dusatti T., Pucinotti R., "A Reconnaissance report. The April 6, 2009, L'Aquila Earthquake. Italy", Report, <http://www.reluis.it>, 2009.

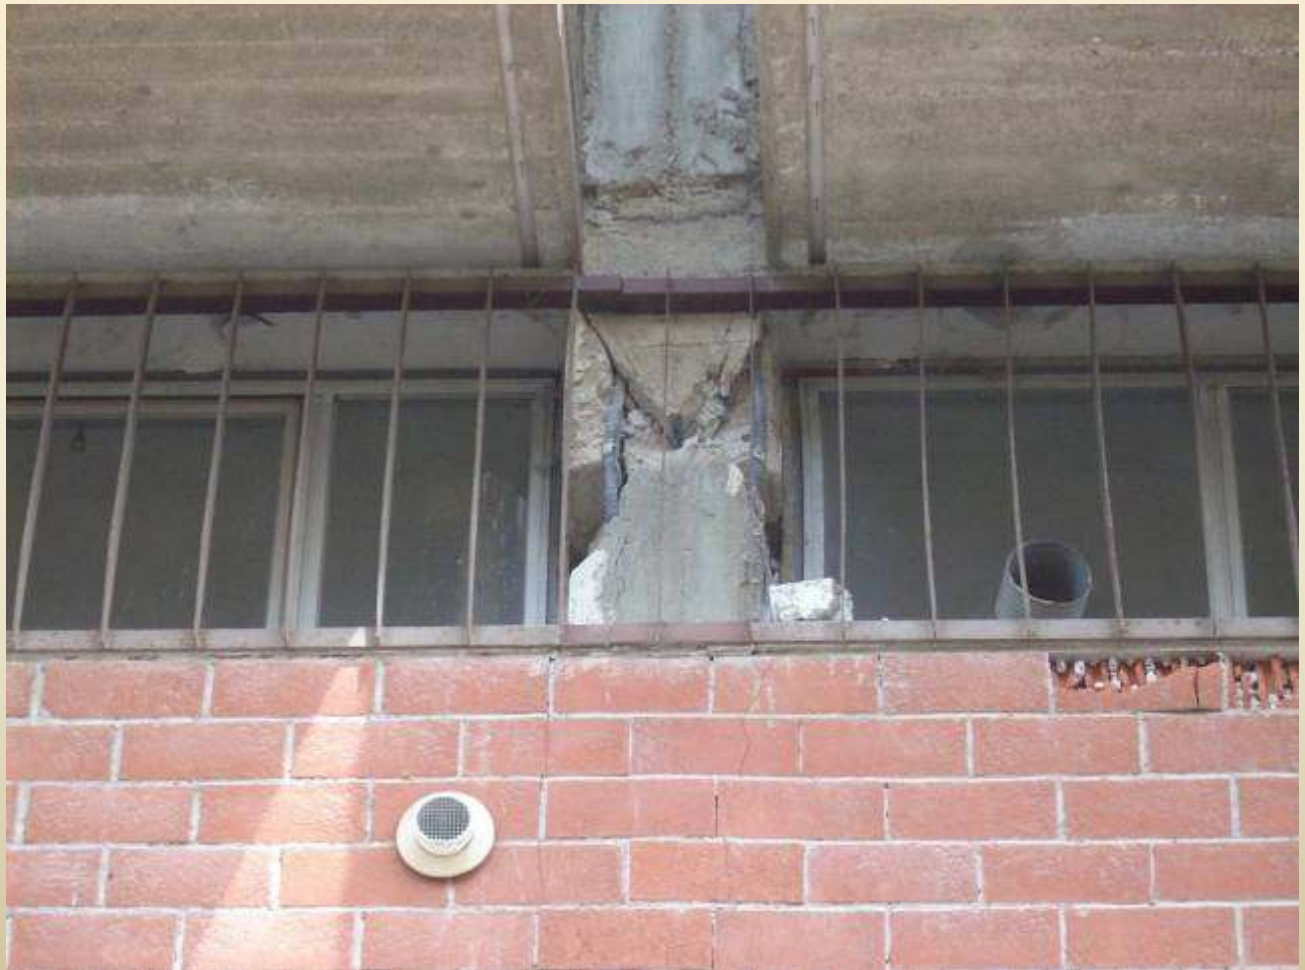
Dove  $l_p$  è la lunghezza del pilastro.

Se i tamponamenti non si estendono per l'intera altezza dei pilastri, le sollecitazioni sul pilastro nella parte priva di tamponamento sono calcolate assumendo  $l_p$  pari alla parte di pilastro priva di tamponamento.
